WRRL-Strukturmaßnahmen an Schwalm und Urff
auf dem Gebiet der Gemeinde Bad Zwesten

Umsetzung des 1. Bauabschnittes, weitergehende Maßnahmenplanung

Aufklärungsveranstaltung für das Flurbereinigungsverfahren Bad Zwesten am 11.07.2022 um 19 Uhr im DGH Niederurff

A. Sobirey, WAGU GmbH, Kassel

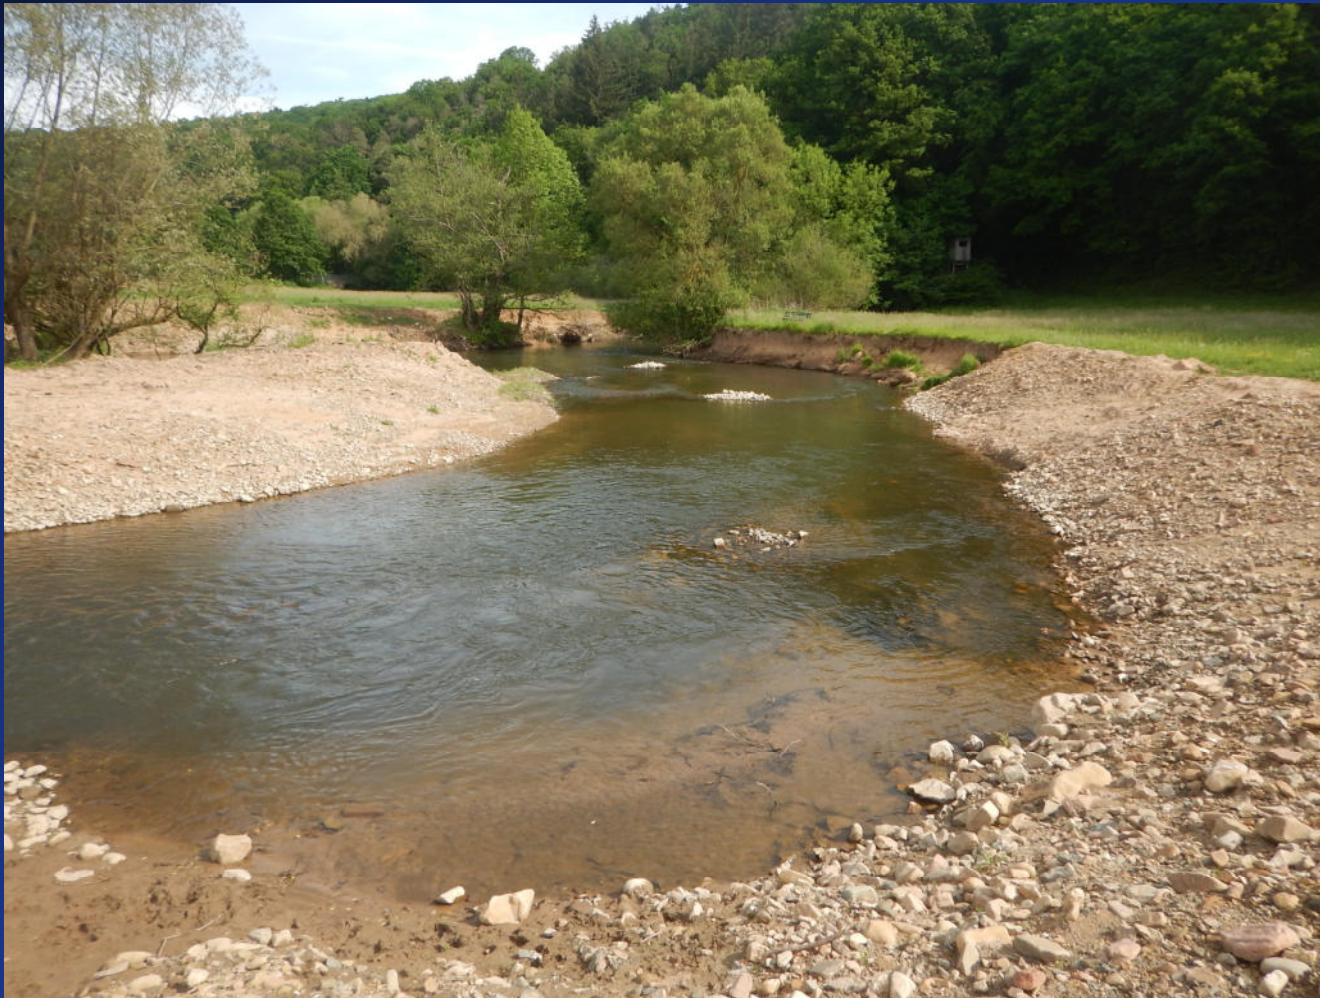
Verzweigungsgerinne an der Schwalm und Renaturierung der Urff-Mündung

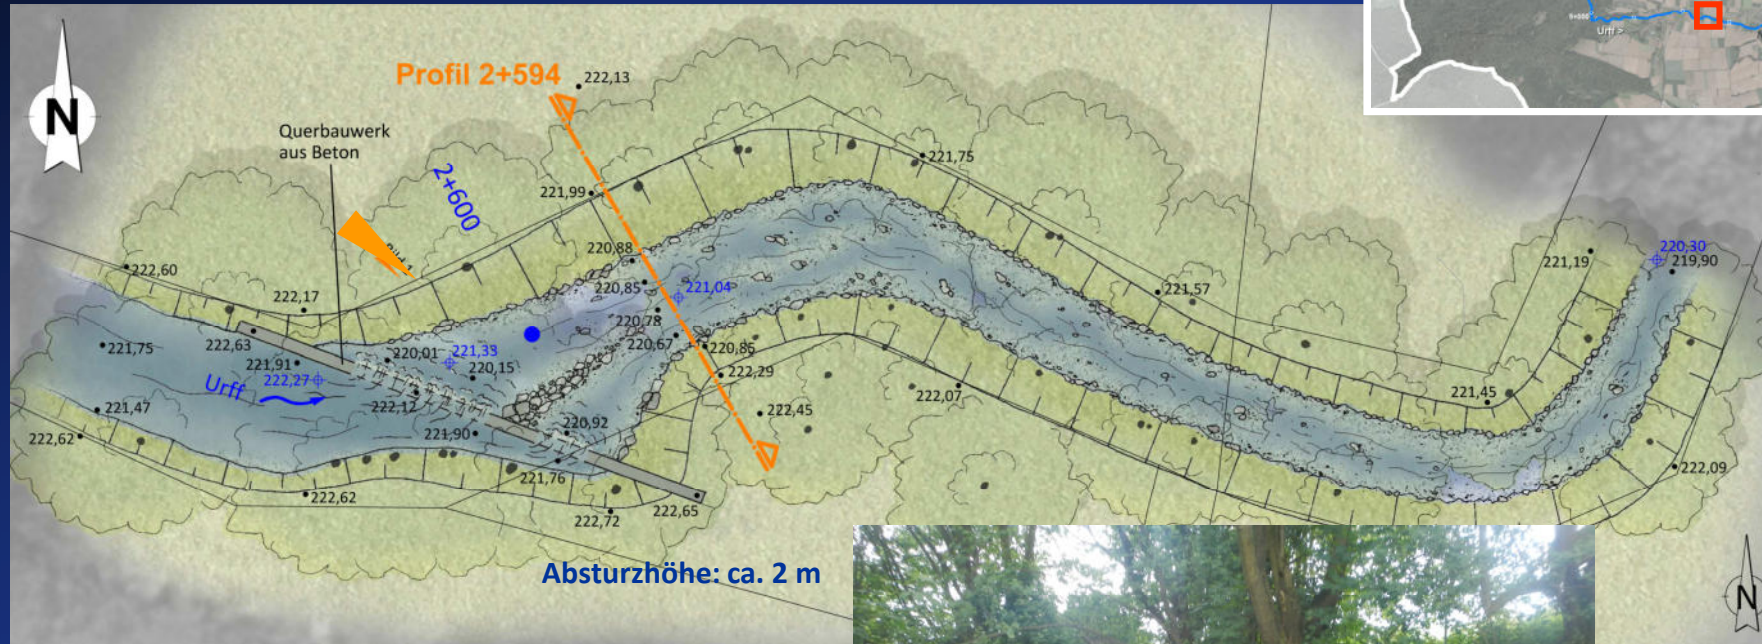
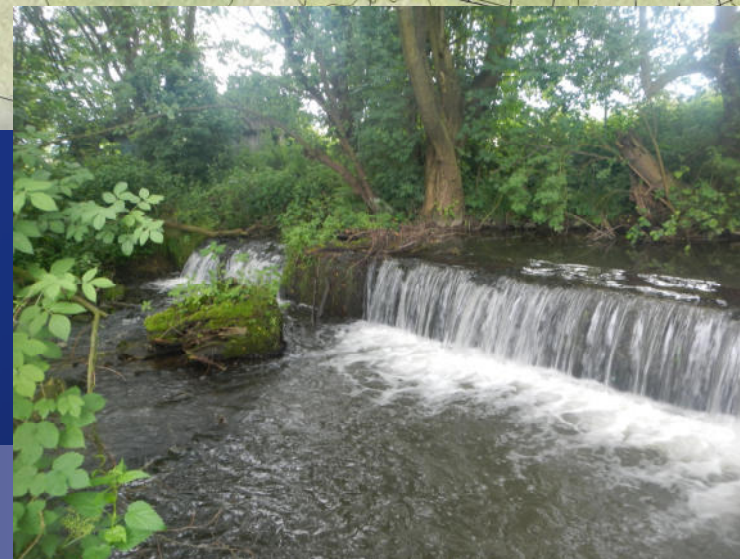
Urff, Station km 2+590

Durchgängigkeit am Wehr der Teichanlage Stat. km 2+605

Vorher

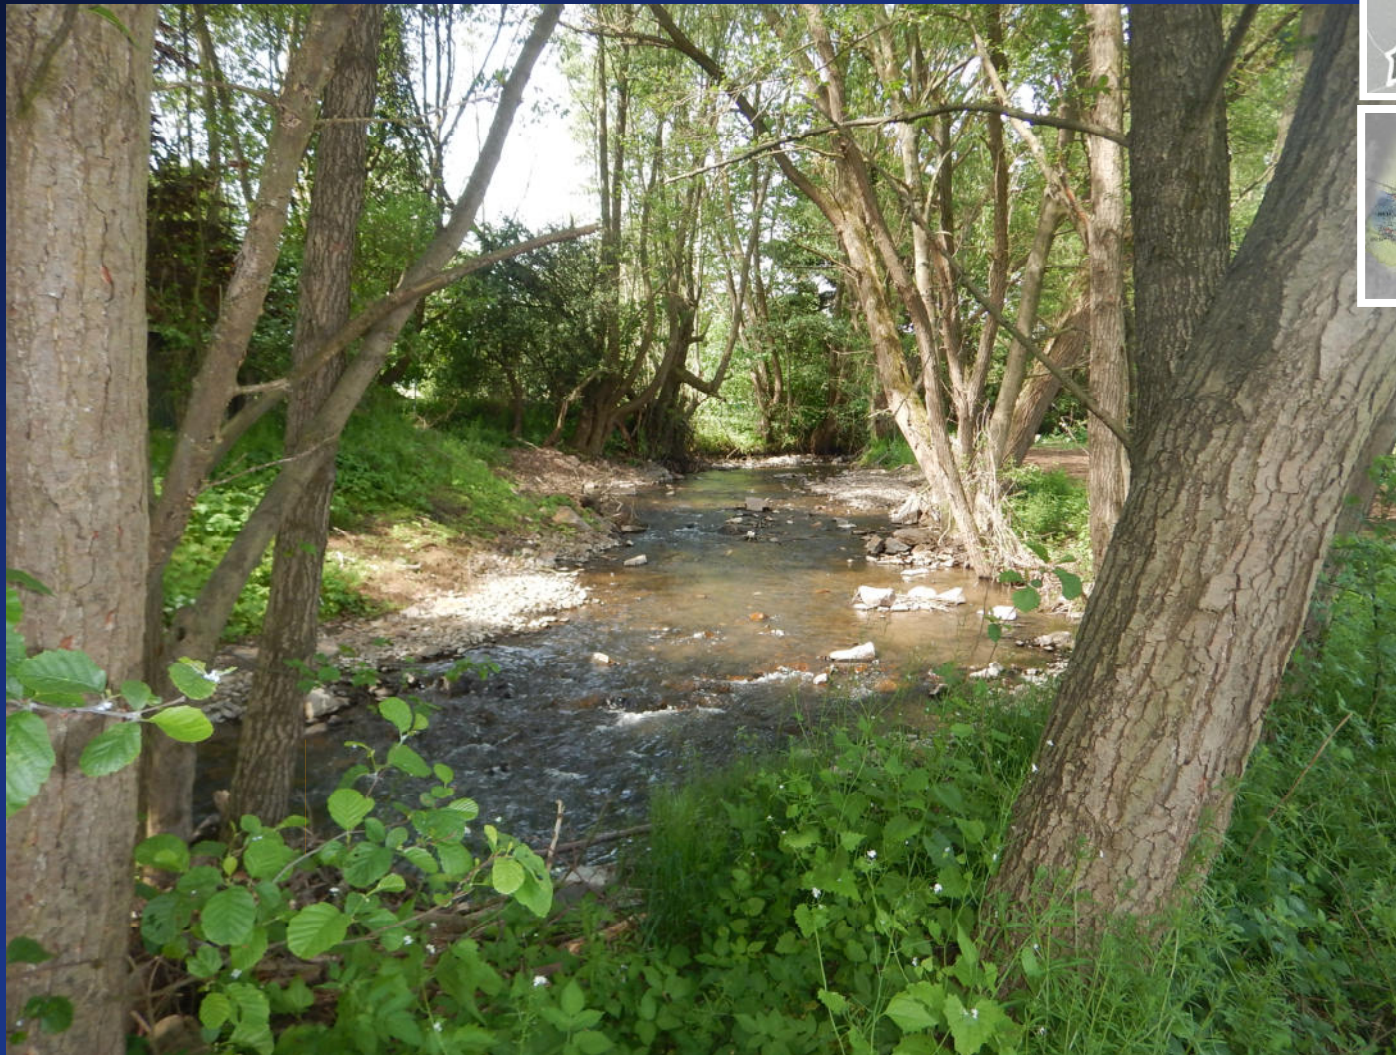
Durchgängigkeit am Wehr der Teichanlage Stat. km 2+605

Umsetzung

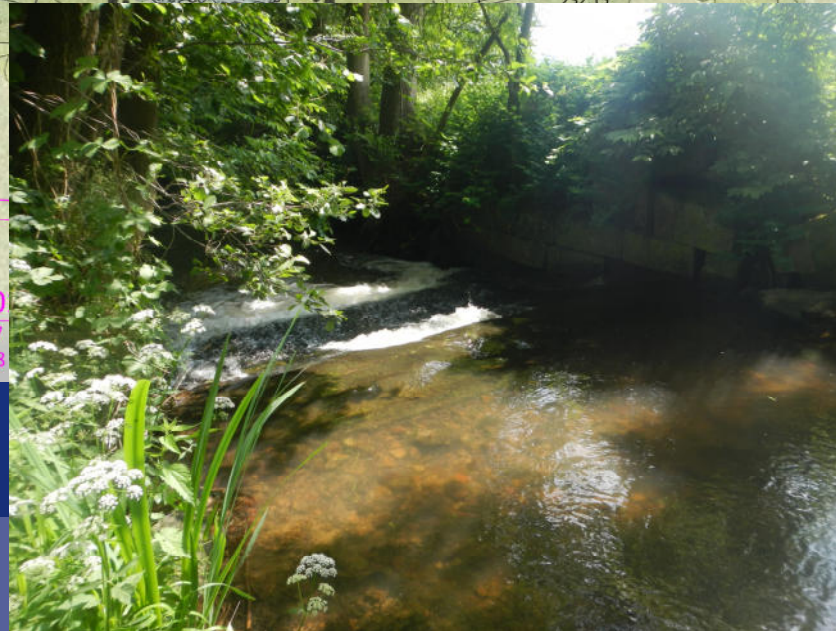
Urf,
Station km 3+420

Durchgängigkeit am Wehr Station km 3+420

Vorher

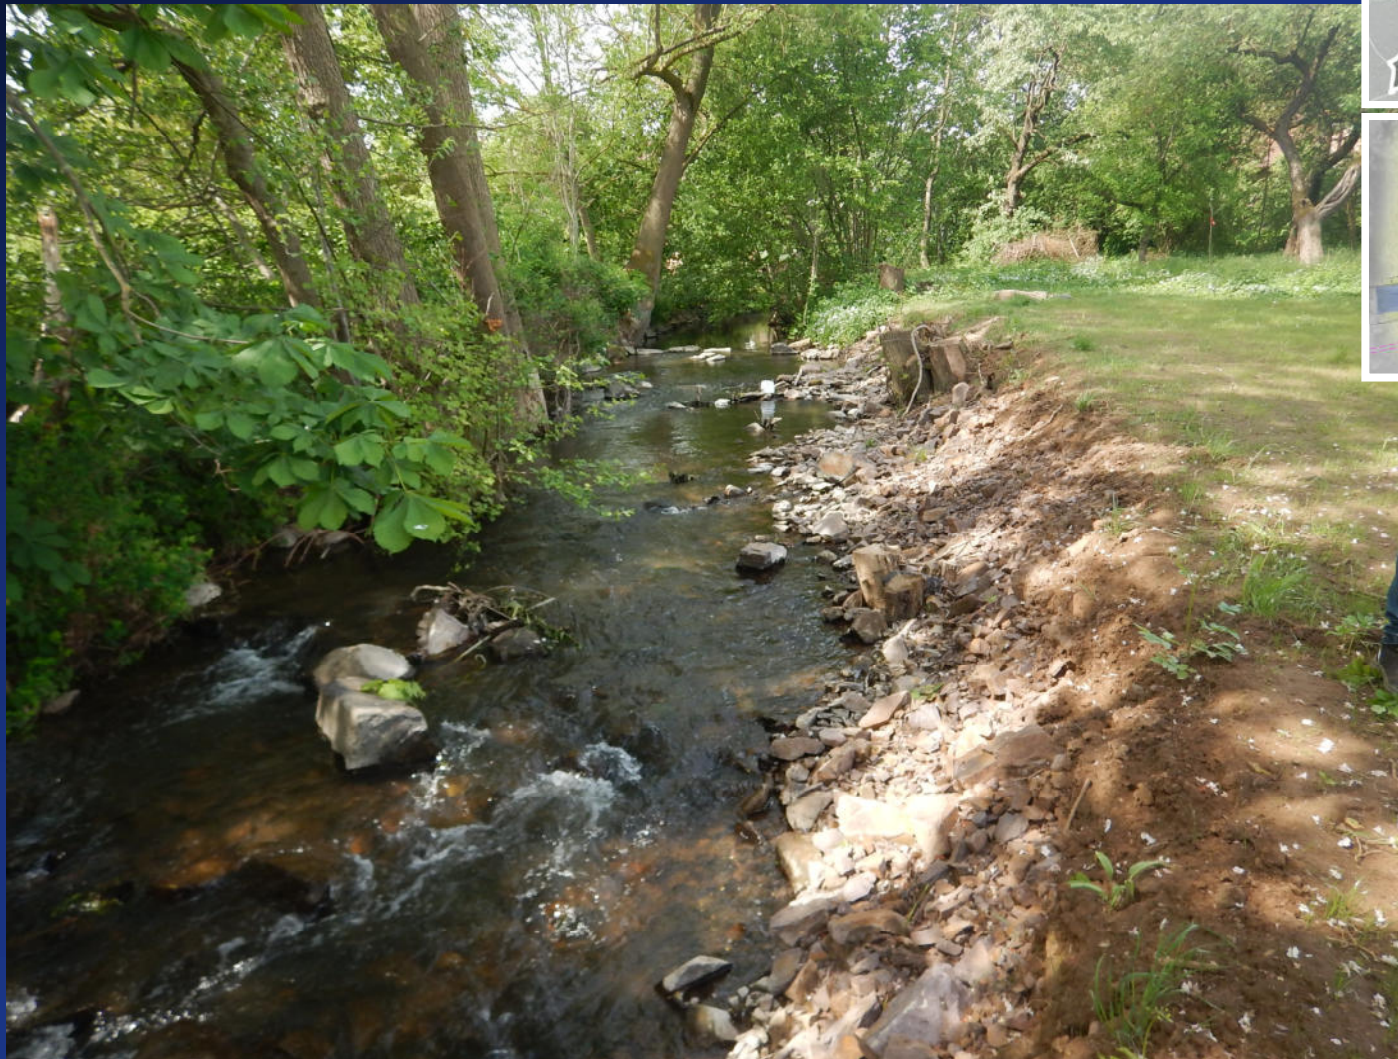
Durchgängigkeit am Wehr Station km 3+420

Umsetzung

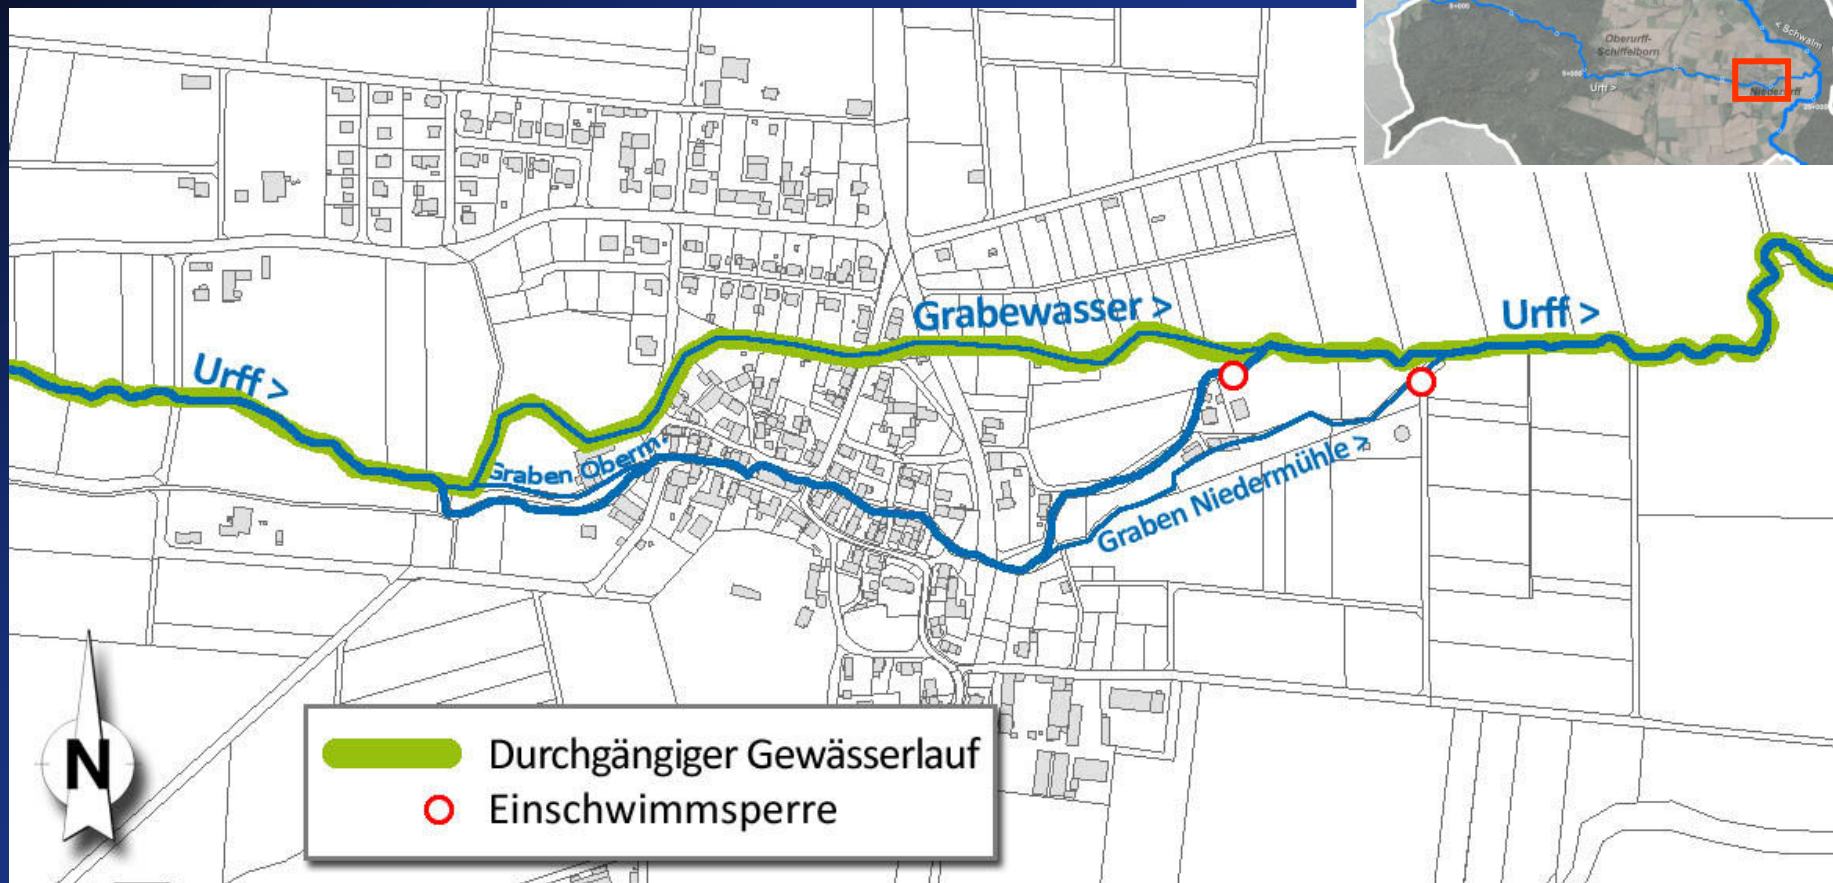
Maßnahmenplanung Urff: Durchgängigkeit in der Ortslage Niederurff stat. km 0+600 bis 1+600

aktuelle Mindestwasserdotation für das Grabewasser: 20 l/s

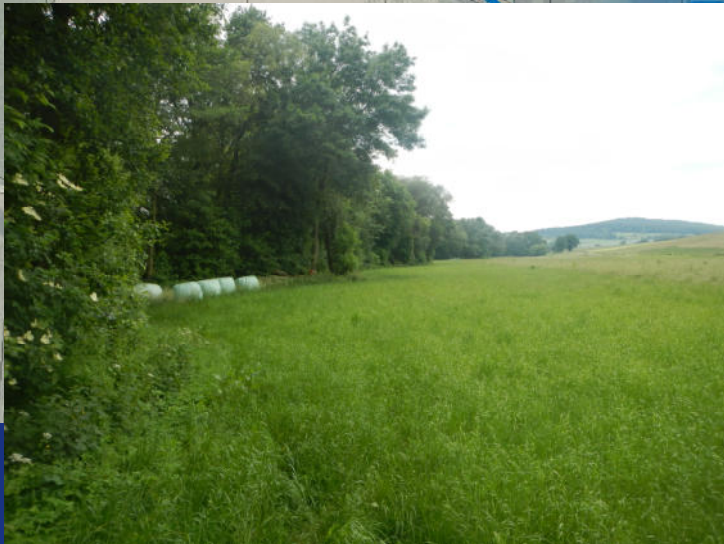
Urff, Station km 1+900

Maßnahmenplanung Urff: Naturnaher Hochwasserschutz Stat. km 1+900

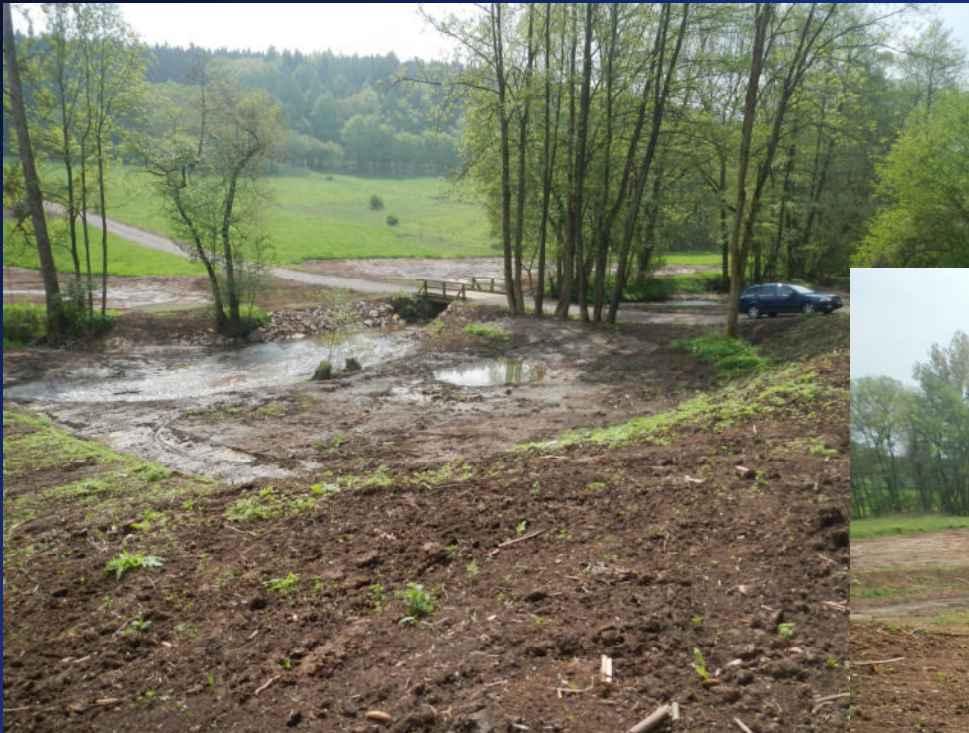
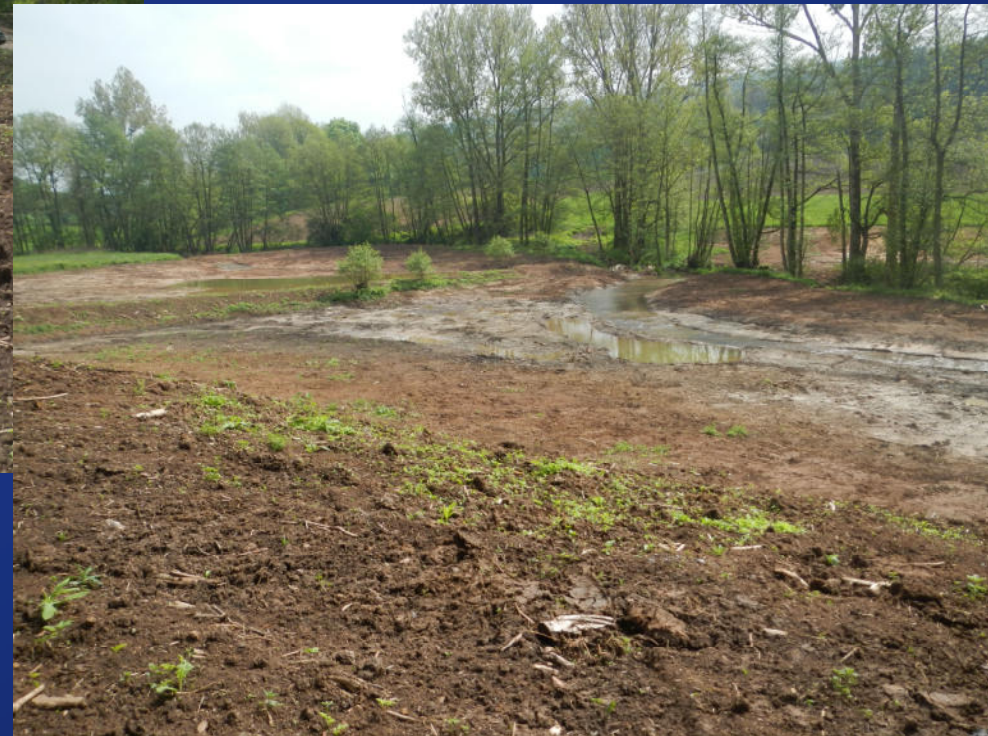
Vergleichbares Projekt:
Kleinstrückhalt am Essebach
oberhalb von Spangenberg
(nach Abschluss der Erdarbeiten, 2013)

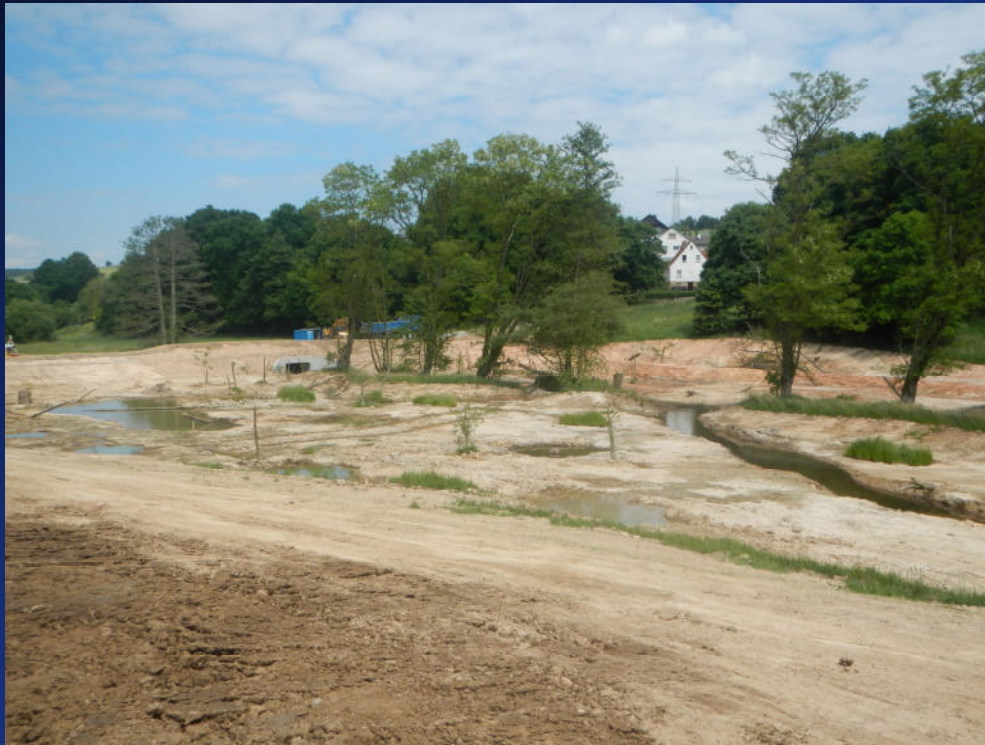
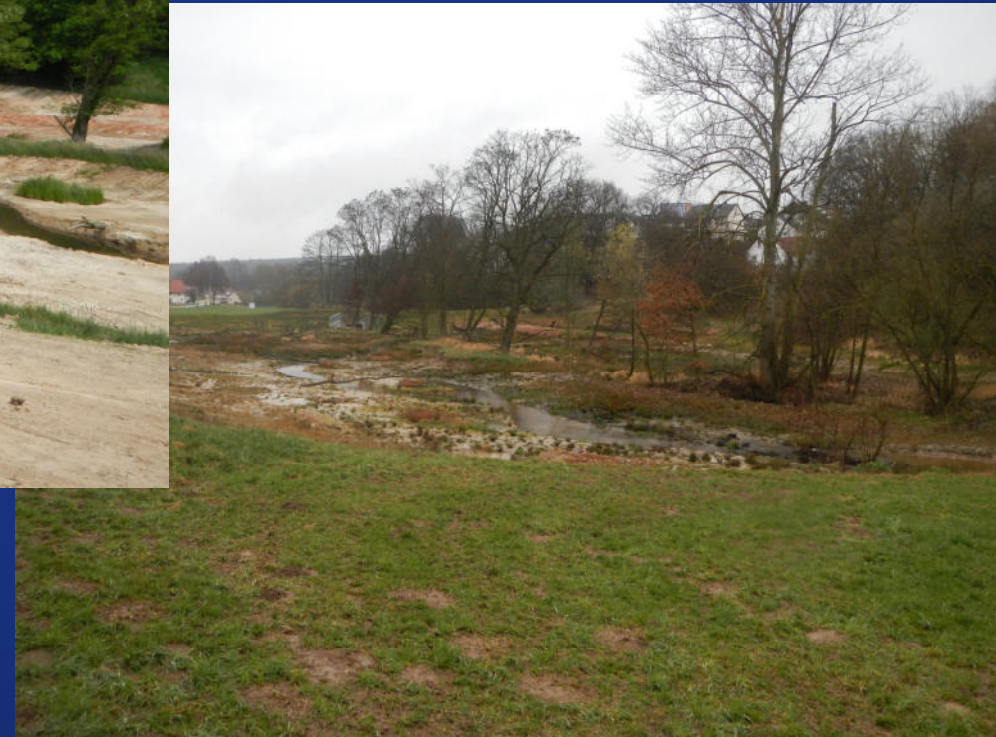
Vergleichbares Projekt:
Kleinstrückhalt an der Berfa
oberhalb von Alsfeld-Berfa
(oben Juni 2015, rechts März 2016)

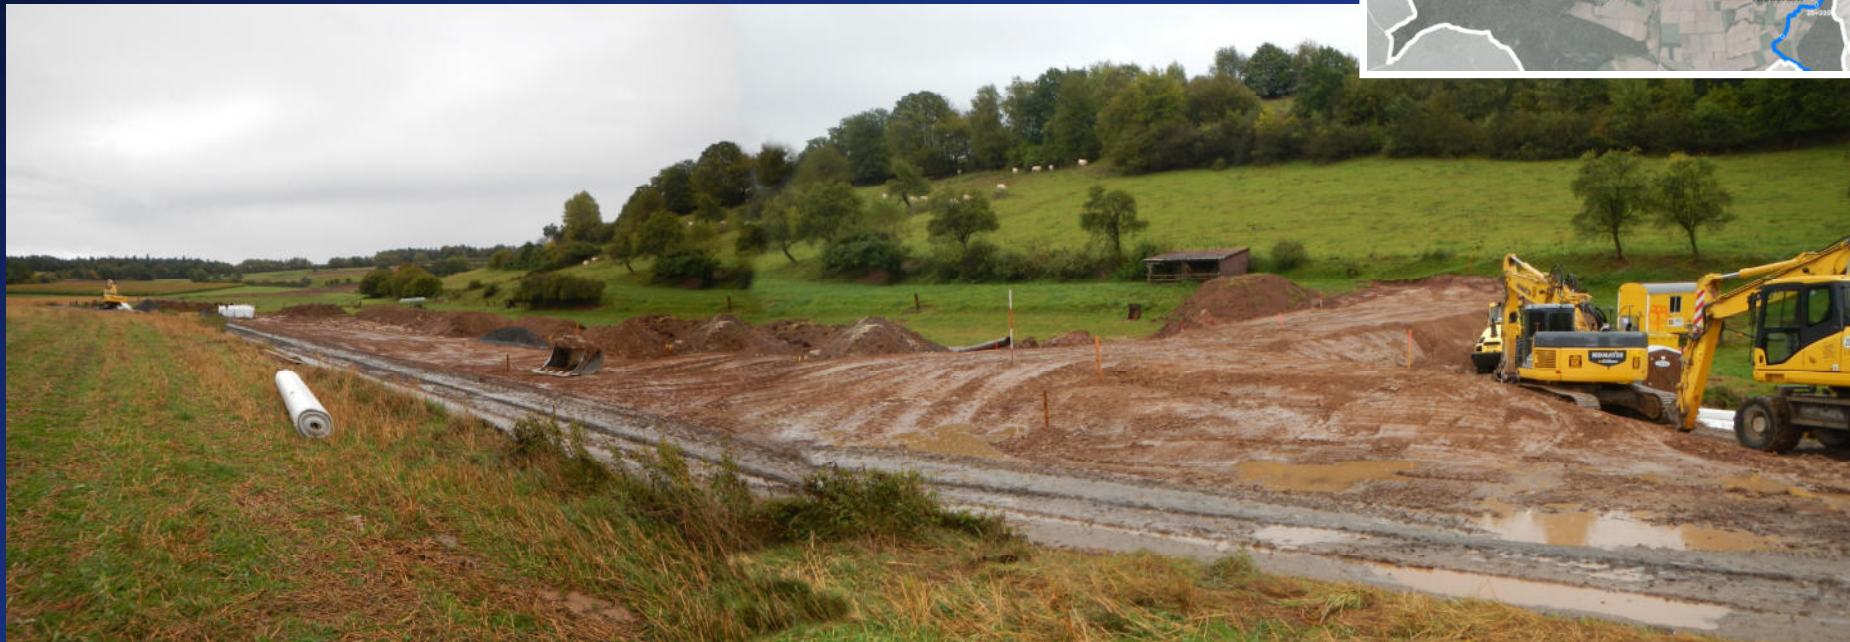
Vergleichbares Projekt:
Kleinstrückhalt am Alborn
bei Frankenberg
(Bauphase, Oktober 2012)

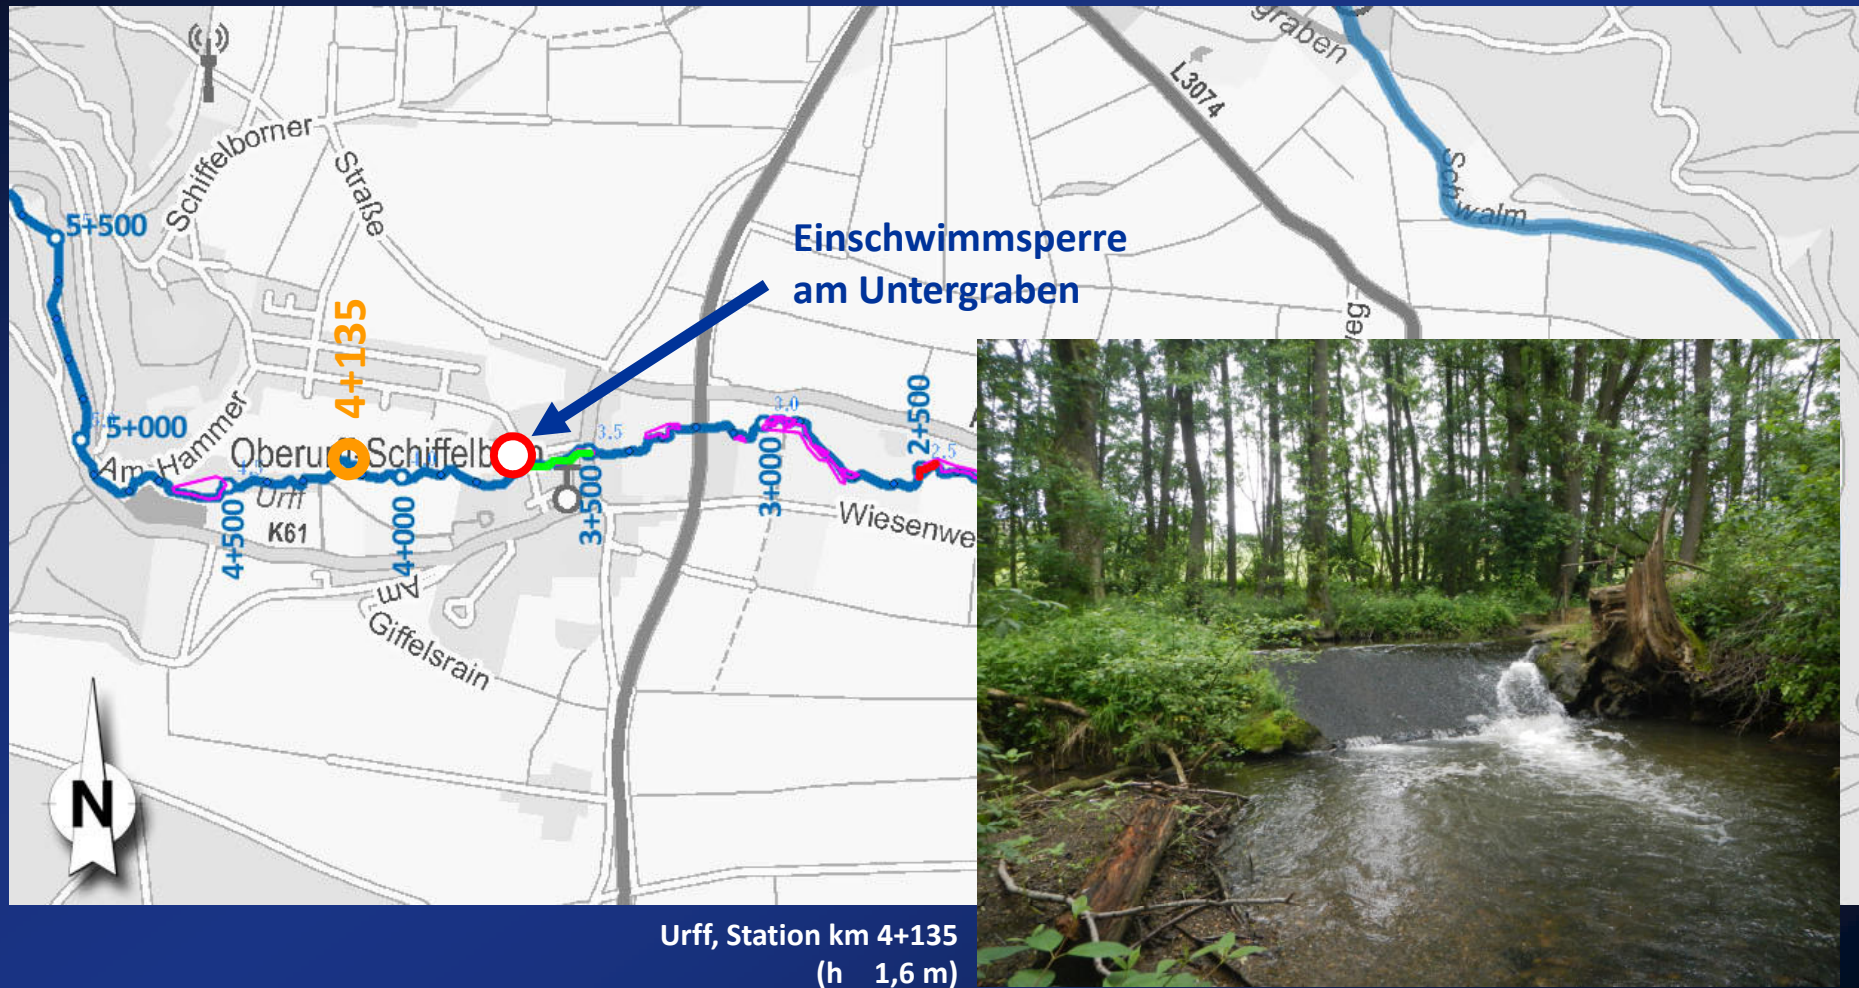
Maßnahmenplanung Urf: Wiederherstellung der Durchgängigkeit am Wehr der Ziegler's Mühle Stat. km 4+135

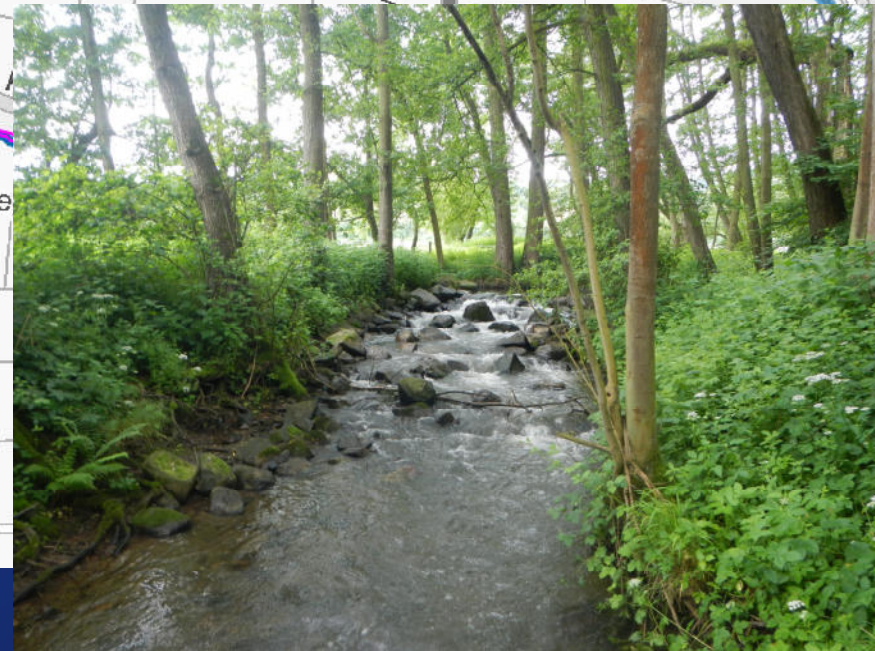
Urff, Station km 4+260
(h 1,6 m)

Optimierung der Durchgängigkeit an der rauen Rampe bei Stat. km 4+260
